### 3 Schadensfälle aufgrund ungenügender Zeichnungsangaben

#### 3.1 Undichte Kühlergehäuse durch mangelhafte Zeichnungsangaben

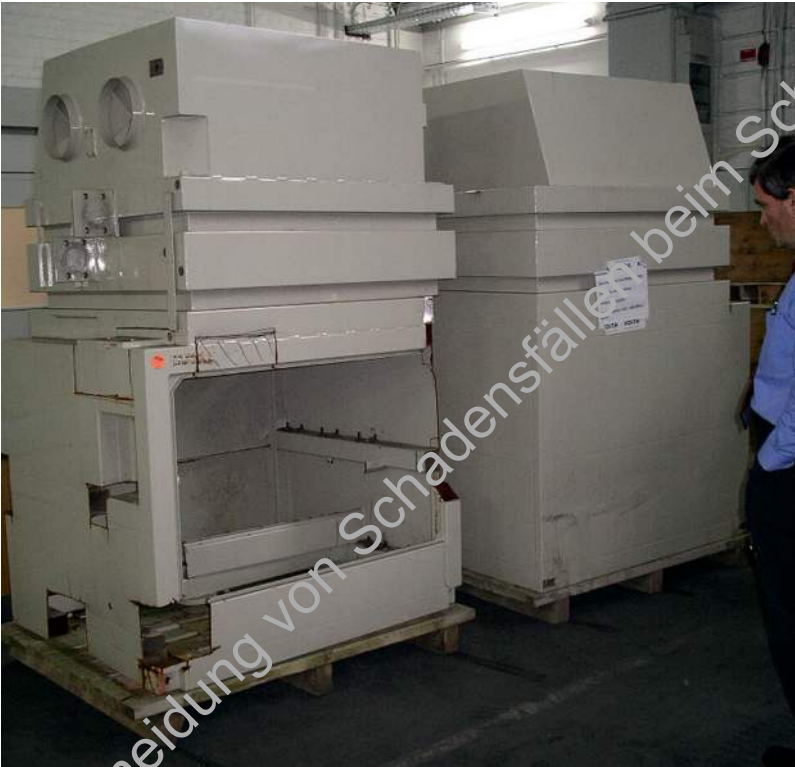
Abbildung 38 zeigt zwei von insgesamt zwölf Kühlergehäusen, eines davon bereits aufgeschnitten für weitere Untersuchungen. Bei einigen Kühlergehäusen wurden bereits beim Probetrieb Undichtheiten im Kühlsystem festgestellt. Nachdem der Rechtsstreit sehr lange nicht geklärt werden konnte, gab das Gericht ein Gutachten in Auftrag, um festzustellen, ob die auf der Zeichnung gemachten Qualitätsangaben nach DIN 8563 und DIN 6700 (Schweißen im Schienenfahrzeugbau) eingehalten wurden. Hierzu wurden an verschiedenen Stellen die wasserführenden Vierkantrohre aus dem rostfreien Werkstoff 1.4301 aufgeschnitten.

**Abb. 38:** Kühlergehäuse mit Qualitätsmängeln

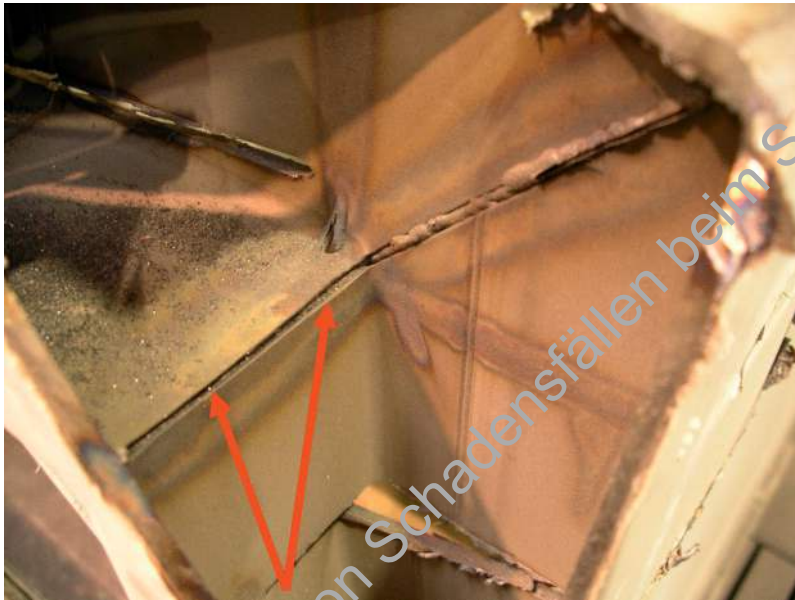
**Abb. 39:** Nicht durchgeschweißte Nähte

Bei einem Blick in das Innere der Rohre (siehe Abb. 39) kann man erkennen, dass die Schweißnähte nicht durchgeschweißte waren. Die Abbildungen 40a–f zeigen nun die verschiedenen Schliffbilder der betreffenden Schweißnähte. Die Vierkantrohre aus dem CrNi-Stahl wurden nach dem WIG-Verfahren geschweißt, jedoch nicht angefast, sondern stumpf zusammengesetzt. Von außen wurde meistens nur eine Lage, an einigen Stellen auch zwei Lagen, mit dem WIG-Brenner plus Schweißzusatz geschweißt. Es wurde allerdings im Extremfall nur die halbe Wanddicke, im Normalfall aber höchstens ein Drittel der Wanddicke erfasst. Die Wanddicke betrug 4 mm.

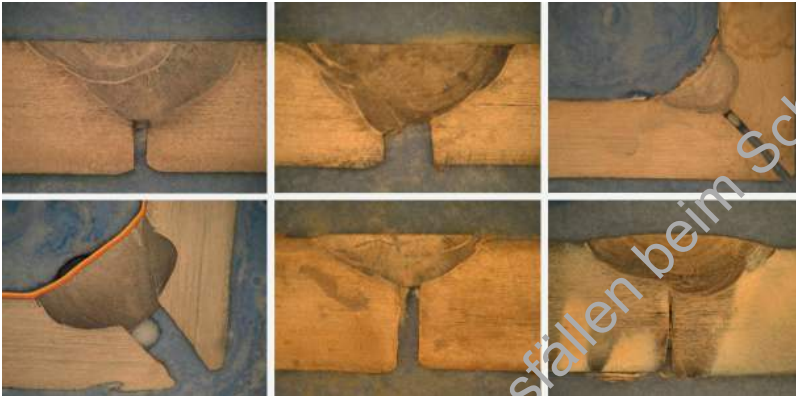
Abb. 40a–f: Schliffbilder aus verschiedenen Positionen

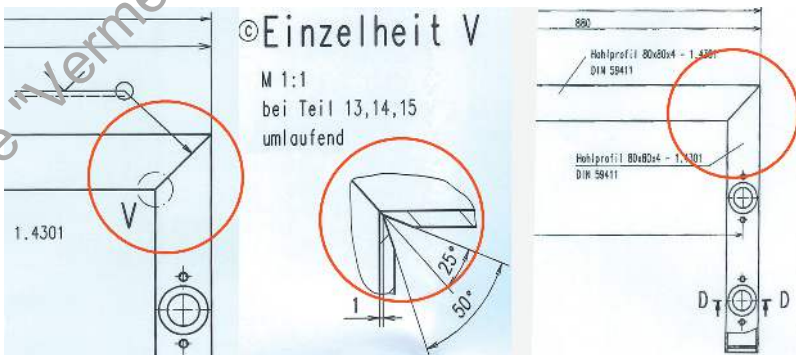
Abb. 41a–b: Zeichnung mit exakten Angaben (links) und ohne Angaben (rechts)

In den Abbildungen 41a–b ist auf der rechten Seite der Ausschnitt aus der Ursprungszeichnung zu sehen, während auf der linken Seite exakte Angaben wie V-Naht und Öffnungswinkel im Nachhinein ergänzt wurden. Die Abbildungen 42a und b zeigen ein ausgeschnittenes Originalrohrstück mit dem dazugehörigen Makroschliff und in den Abbildungen 43a und b sind Zeichnungsausschnitte zu sehen: auf der linken Seite ergänzende Nahtangaben und auf der rechten Seite die alte Ausführung ohne Schweißnahtangaben – außer der Bemerkung „Trennwand dicht eingeschweißt“ – und ohne Angabe einer Nahtdicke.

In der Zwischenzeit, nachdem die Reklamation bekannt geworden war, hatte der Lieferant die Zeichnungen jedoch bereits ergänzend korrigiert. Dies fiel auf, da bezüglich der Qualitätsangaben schon die DIN EN 25817 darin aufgeführt war, obwohl das Gericht nach der Einhaltung der Vorgängernorm gefragt hatte. Nachforschungen beim Untertieranten ergaben, dass zum Zeitpunkt der Fertigung die Ursprungszeichnung gegolten hatte. Erst aufgrund des Schadens wurde die Zeichnung abgeändert und es wurden genaue Schweißnahtdetails nachgetragen.

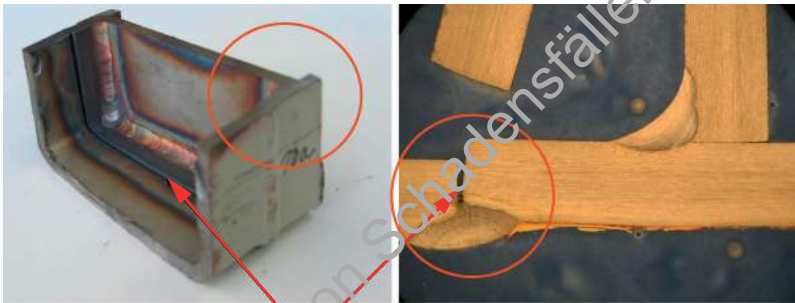
Stumpfstoff nicht durchgeschweißt

**Abb. 42a und b:** Ausgeführte Schweißung „Vierkantrohr“ und dazugehöriges Schliffbild (rechts)

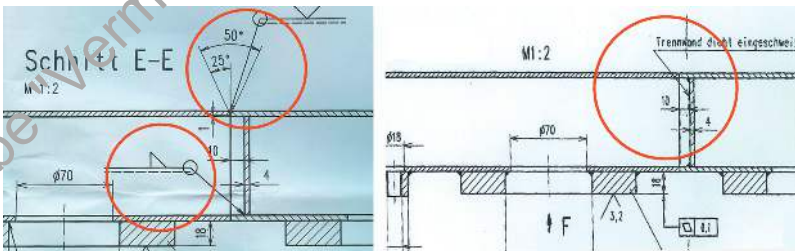
**Abb. 43a und b:** Zeichnung mit exakten Angaben (links) und ohne Angaben (rechts)

Wie man aus diesen Ursprungszeichnungen ersehen kann, wurden keinerlei Angaben über die Schweißnahtvorbereitung und -ausführung gemacht. Das zieht auch eine entsprechend mangelhafte Ausführung nach sich, wie sie von einem Schweißfachbetrieb auch ohne Angaben nicht hätte ausgeführt werden dürfen.
