Schadensschwerpunkte an Bauteilen – bereits bei der Planung auf die Knackpunkte achten

1/1.2 Ungeeignete bzw. fehlerhafte Abdichtung im Grundwasserbereich

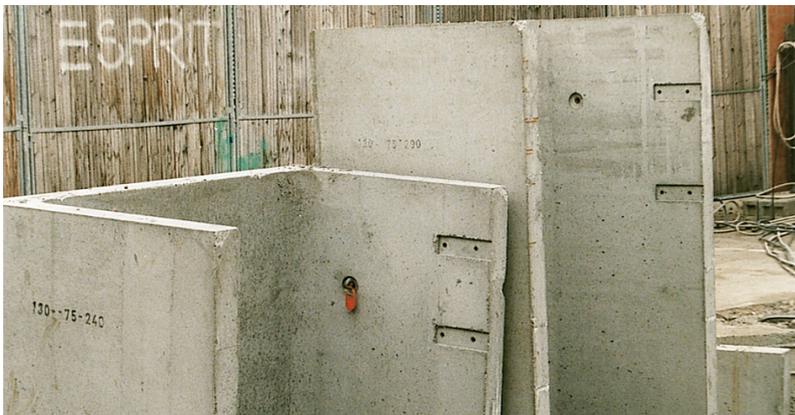
Abb. 1: Stahlbetonfertigteile der Schächte

Es handelt sich um U-förmige Fertigteile, die auf eine bauseits in Ort beton er stellte Fundamentplatte aufgesetzt und am Bauwerk über feuerverzinkte Winkelprofile aus Baustahl durch Anschrauben verankert werden. Die Fertigteile werden im Werk in transportgerechter Höhe hergestellt und auf der Baustelle übereinandergestellt; die Stoßfuge zwischen den Fertigteilen ist verzahnt. Die Abdichtung der Fertigteile an das Bauwerk aus Ort beton erfolgt durch bituminös abgedichtete Fugen. Auch die horizontalen Stoßfugen der Fertigteile werden bituminös abgedichtet.

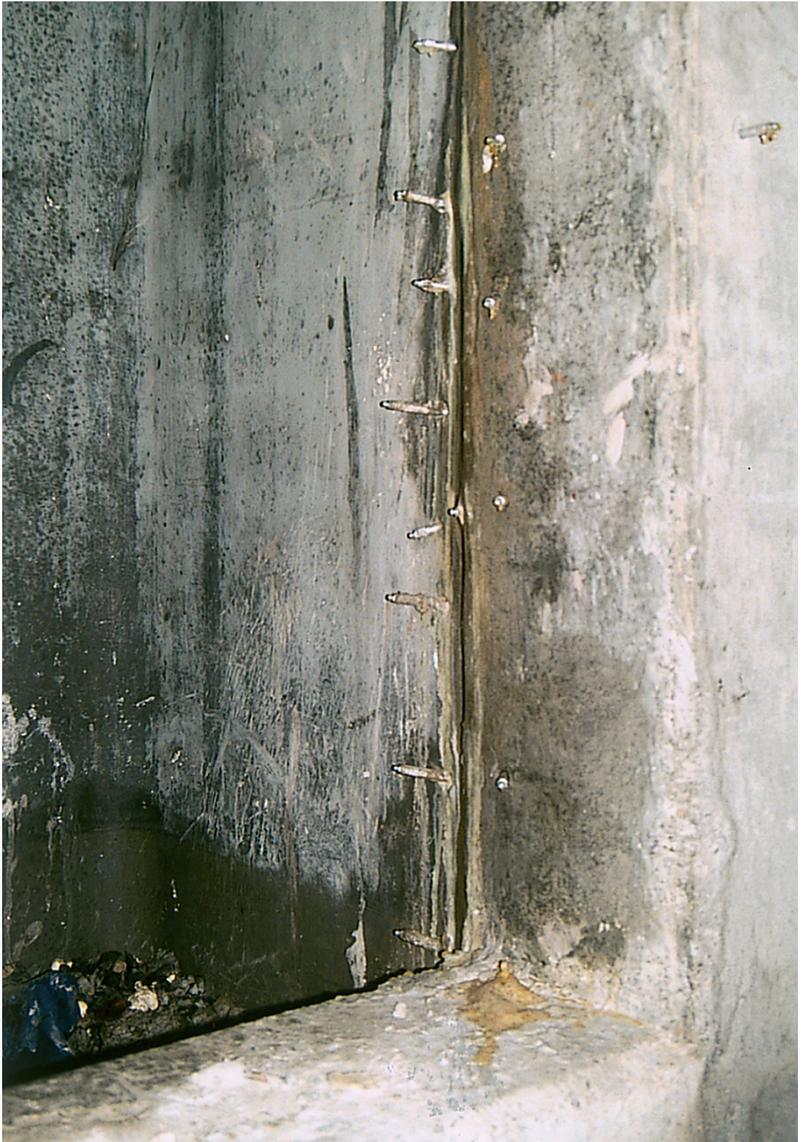
An der Tiefgarage außen liegend sind für Be- und Entlüftung drei im Grundriss rechteckige Schächte angeordnet, die von der Bauwerkssohle bis zur Erdgleiche reichen, also im unteren Bereich ebenfalls im drückenden Grundwasser stehen. Für diese Schächte wählt der Generalunternehmer ein Fertigteilssystem (siehe Abb. 1) mit bituminöser Abdichtung der Fertigteilfugen. Bereits während der Rohbauzeit kommt es an diesen Fugen zu Undichtigkeiten, die durch Verpressen mit feuchtigkeitsreagiblen Reaktionsharzen nachgedichtet werden. Alsbald nach Abnahme des Bauwerks kommt es nach einer regenreichen Woche zu einem massiven Grundwassereintrich in das untere Geschoss der Tiefgarage, wodurch diese ca. 20 cm hoch unter Wasser gesetzt wird und somit zeitweilig nicht nutzbar ist. Es ist eindeutig, dass der gravierende Wassereintrich ausschließlich durch die Fertigteilfugen der Schächte erfolgte. Es ist weiter erkennbar, dass zum Teil auch zuvor durch Verpressen nachgedichtete Fugen der Schächte wieder wasserdurchlässig wurden (siehe Abb. 2).

Abb. 2: Bohrpacker in der Übergangsfuge Fertigteil/Wannenkonstruktion; die Fuge ist bei neuerlichem Wasserzutritt wiederum undicht

Das übliche Verpressen mit feuchtigkeitsreagiblen Reaktionsharzen ist hier nicht zielsicher, da die am Bauwerk anliegenden Stirnflächen der Fertigteile sehr schmal sind (Wanddicke $d = 15 \text{ cm}$) und durchgängig völlig gleichmäßig verfüllt werden müssten. Nach sachverständiger Beurteilung ist es nicht verwunderlich, dass diese Nachbesserungsversuche fehlgeschlagen sind. Diese Art der Nachbesserung wurde für die endgültige Instandsetzung nicht zugelassen.

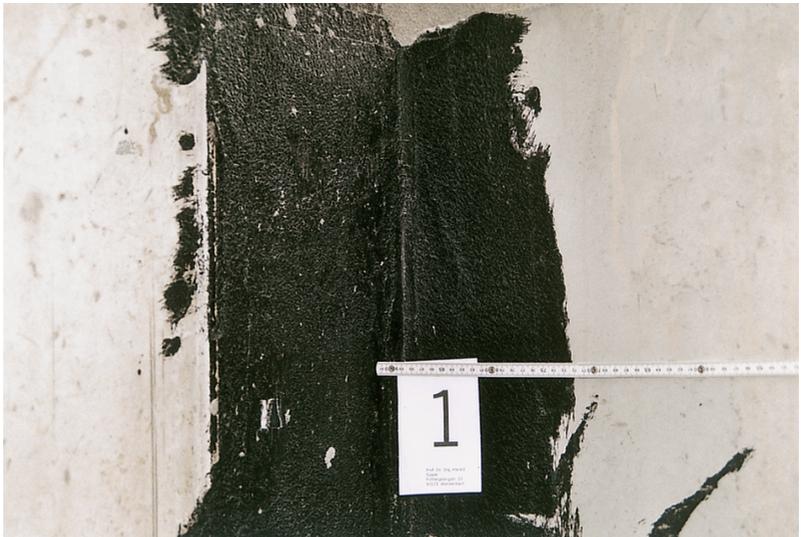
Alle Fertigteilfugen wurden bauseits mit polymermodifizierter Bitumendick beschichtung (PMBC) abgedichtet. Beim probeweisen Aufgraben anlässlich des Ortstermins werden durchgängige und erhebliche Fehler der Ausführung der Abdichtung festgestellt (siehe beispielhaft Abb. 3).

- ▶ Voranstrich auf dem Betonuntergrund fehlt:
Dieser kann nach technischem Merkblatt des Herstellers bei dem verwendeten Produkt nur beim Auftrag im Airless-Spritzverfahren entfallen, nicht beim hier durchgeführten Aufspachteln von Hand.

- ▶ Dichtungskehle an den Innenecken fehlt durchgängig:
Innenecken und Wand-/Bodenanschlüsse an der überstehenden Bodenplatte sind als Dichtungskehlen auszuführen. Es liegt ein Verstoß gegen eine grundlegende technische Regel vor (siehe etwa die PMBC-Richtlinie, Abschnitt 3.1 „Allgemeine Vorarbeiten“).

- ▶ Die Trockenschichtdicke der kunststoffmodifizierten Dickbeschichtung (KMB) liegt nach Messung grob unregelmäßig im Bereich von 0,5–2 mm Dicke, ist somit bei Weitem nicht ausreichend: Bei Bodenfeuchte und nicht drückendem Wasser ist nach Herstellerangabe für das verwendete Produkt eine Trockenschichtdicke von 3 mm gefordert, bei drückendem Wasser 4 mm (siehe auch PMBC-Richtlinie sowie DIN 18533-3, Tabelle 4).

- ▶ Die verwendete Gewebeeinlage liegt unregelmäßig und übergreift die Innenecke bereichsweise nur um wenige Zentimeter.

Abb. 3: Durchgängig unsachgemäße Ausführung der Abdichtungsarbeiten

Die Bauausführung ist bezüglich der für die Abdichtung entscheidenden Anschlussfugen durchgängig und erheblich fehlerhaft.

Wegen durchgängiger gravierender Fehler der Bauausführung und wegen Verstoßes gegen die geltenden technischen Regeln ist die Abdichtung insgesamt neu herzustellen. Im tief liegenden Bereich (zweites Untergeschoss) ist gegen „drückendes Wasser“ abzudichten.

Die Ausführung der Abdichtungsarbeiten ist von einer qualifizierten Fachfirma zu übernehmen. Die laut Bauvertrag des Generalunternehmers für die „Wanne“ geforderte verlängerte Gewährleistungsfrist für die Wasserdichtigkeit von zehn Jahren ist auch auf die Schächte anzuwenden.
