### KG 350 Decken/Horizontale Baukonstruktionen

#### Decken/Horizontale Baukonstruktionen – Anforderungen

## Denkmalgeschütztes Gasthaus in Straubing (1787)

## Denkmalgeschütztes Gasthaus in Straubing (1787) – Konstruktionsdetails

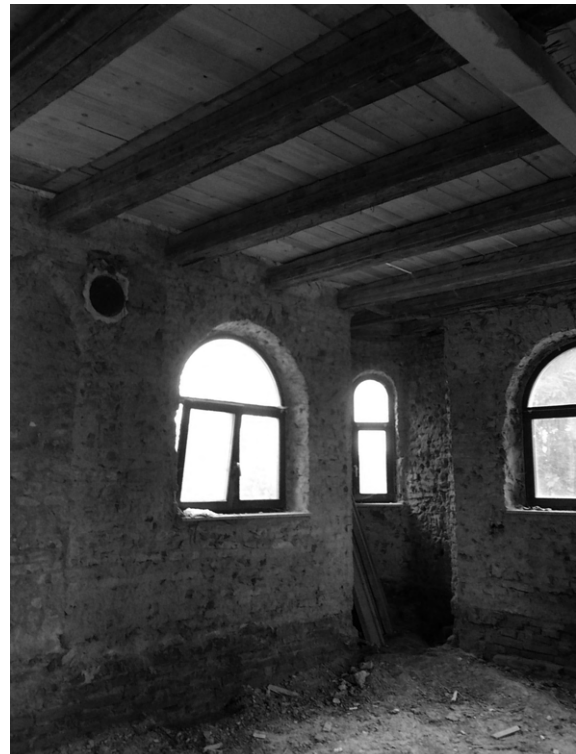
Bild 3: Bestandsaußenwände von innen

Option. Die Bestandswände mit Stärken von 45 bis 65 cm wurden zunächst durch den Einbau einer Horizontalsperre trockengelegt. Die Verbesserung der energetischen Qualität der Außenwände erfolgte durch eine innere Vorsatzschale aus perlitegefüllten Ziegeln. Diese sind diffusionsoffen und haben gute kapillaraktive Eigenschaften und sind zudem mechanisch widerstandsfähig. Gleichzeitig konnten mit dieser Vorsatzschale auch die Unebenheiten des alten Mauerwerks ausgeglichen werden. Im Gegensatz zu anderen Innendämmsystemen wird der Ziegel nicht an die Wand geklebt. Die Wandschale steht im Prinzip frei vor der Außenwand. Intakte Bestandputze müssen dann i.d.R. nicht entfernt werden. Die Fuge zwischen Bestandswand und neuer Vorsatzschale wird durch das Einbringen eines Hinterfüll- oder Anlegemörtels hohlraumfrei verfüllt. Die Rauminnenseite wird wie bei einem Neubau verputzt.

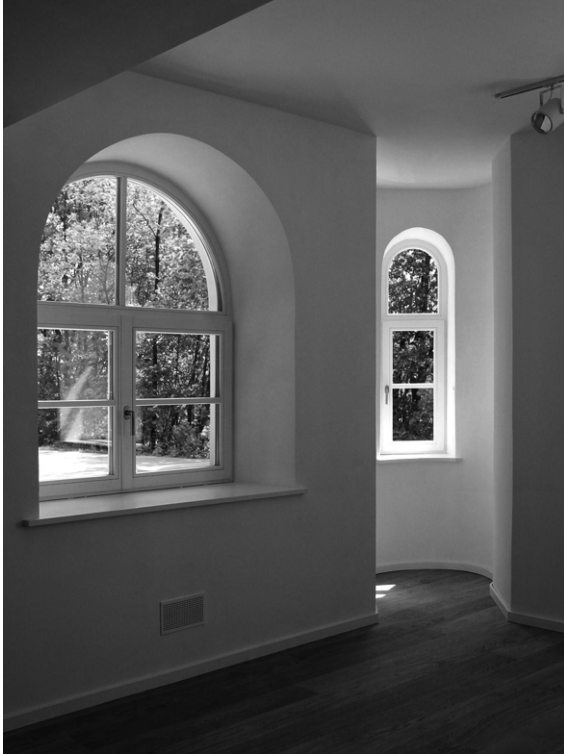
**Bild 4:** Nach der Sanierung und Innendämmung

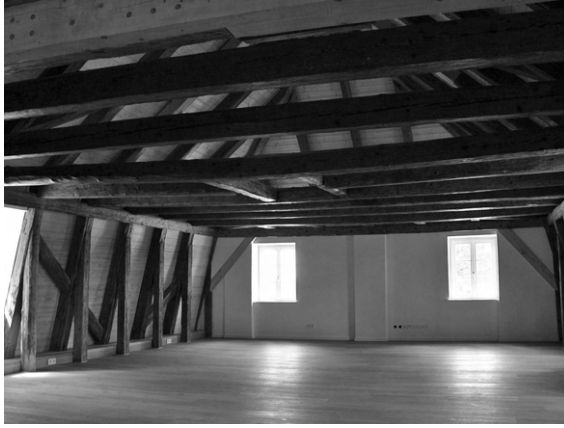
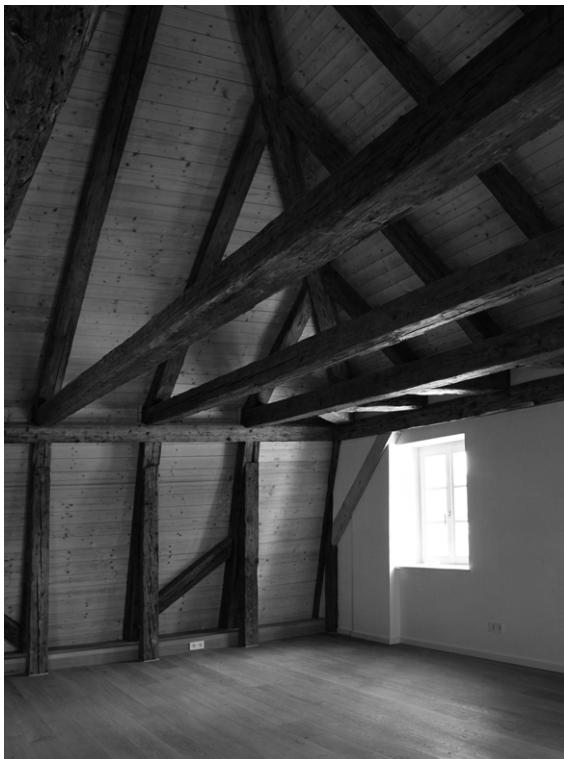
Bild 7 und 8: Dachraum von innen, nach der Sanierung

Der eindrucksvolle Dachraum wurde bisher nicht genutzt. Das Gebälk wurde in Abstimmung mit dem Denkmalamt behutsam saniert, schadhafte Balken wurden ausgetauscht. Die Dachkonstruktion wurde sichtbar belassen. Dies gelang durch den Einsatz einer Aufsparrendämmung.

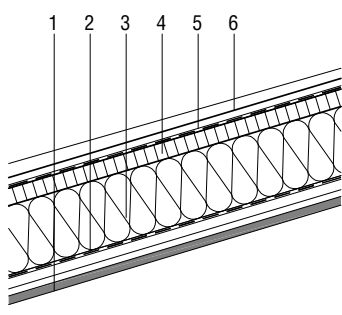
<ol style="list-style-type: none"> <li>1 Dachtragwerk</li> <li>2 Ausgleichshölzer</li> <li>3 Schalung, 1-seitig gehobelt, d = 30 mm</li> <li>4 Dampfbremse</li> <li>5 Aufsparrendämmung, WLG 035, druckfest, d = 180 mm</li> <li>6 Kaschierung der Aufsparrendämmung als wasserführende Schicht</li> <li>7 Dacheindeckung aus Biberschwanzziegeln auf Lattung, Konterlattung</li> </ol>
Gauben	0,230

<ol style="list-style-type: none"> <li>1 Innenbekleidung aus Gipskarton</li> <li>2 Dampfbremse oder OSB-Platte, geklebt</li> <li>3 Dämmung zwischen Gaubensparren, WLG 024, d = 100 mm</li> <li>4 Schalung, d = 24 mm</li> <li>5 diffusionsoffene Abdeckbahn</li> <li>6 Stehfalzdeckung, Titanzink</li> </ol>

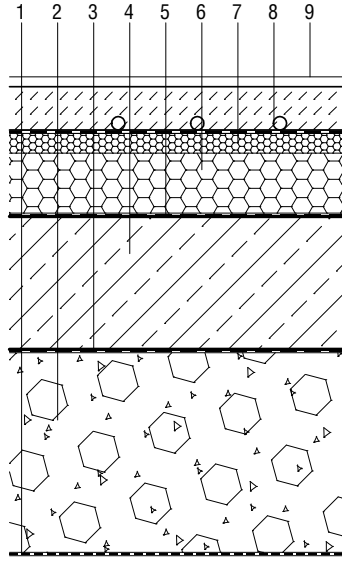
Bodenplatte	0,270

<ol style="list-style-type: none"> <li>1 Geotextil</li> <li>2 Glasschaumschotter, d = 300 mm</li> <li>3 Trennlage</li> <li>4 Bodenplatte aus Stahlbeton, d = 200 mm</li> <li>5 Abdichtung der Bodenplatte, Bitumenschweißbahn</li> <li>6 Fußbodendämmung, WLG 035, d = 90 mm</li> <li>7 Trittschalldämmung, WLG 040, d = 30 mm</li> <li>8 Zementestrich, d = 65 mm</li> <li>9 Bodenbelag, 15 mm</li> </ol>
Fenster	1,300	–
