1/5

KG 350 Decken/Horizontale Baukonstruktionen

Decken/Horizontale Baukonstruktionen – Anforderungen

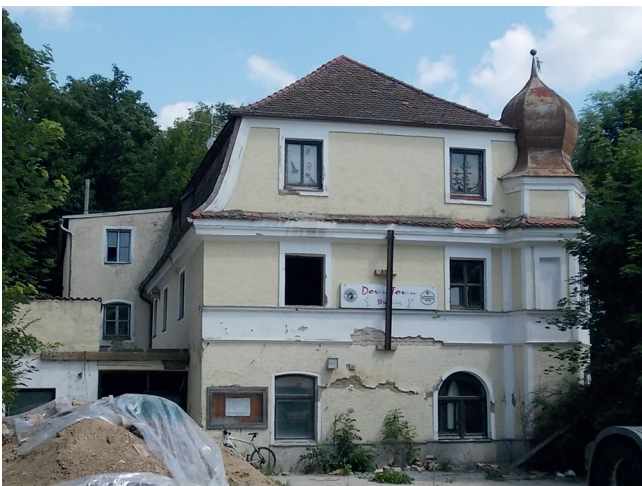
Bild 1: Gebäude vor der Sanierung, Giebel mit rückwärtigen Anbauten
